DOKUMENTACJA FOTOGRAFICZNA

budynku dzwonnicy z Młodzieżową Salą Spotkań przy kościele parafialnym w Mokobodach

**INWENTARYZACJA
MŁODZIEŻOWA SALA SPOTKAŃ
DZWONNICA
- MOKOBODY -**

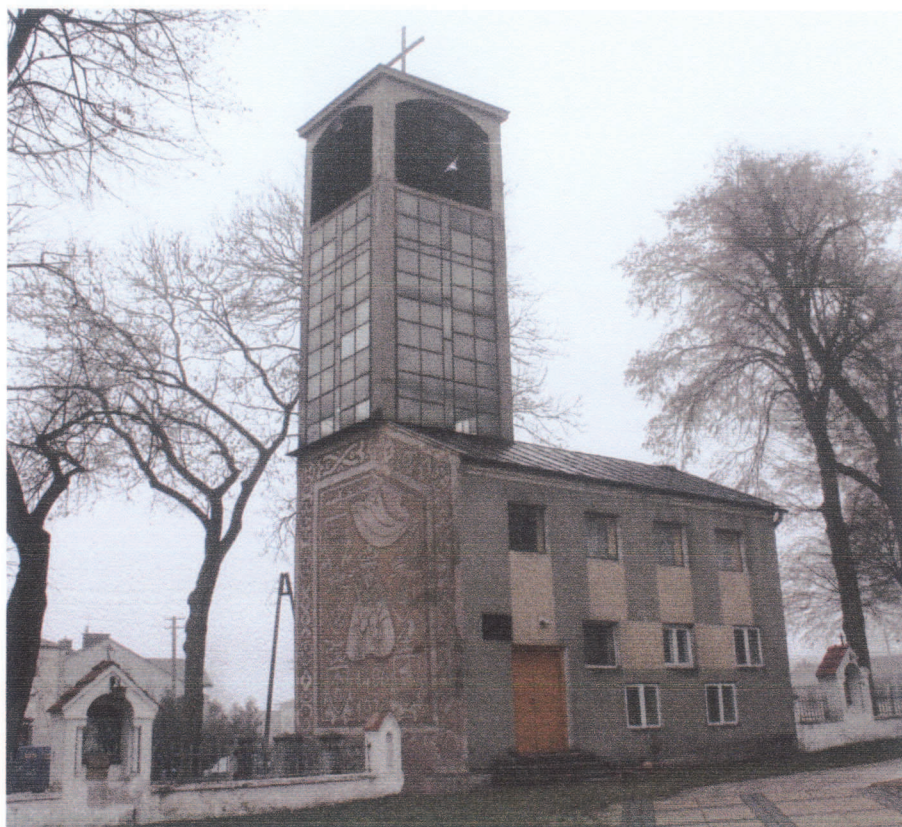
Fot. 1. Widok ogólny elewacji frontowej (zachód) i elewacji szczytowej (południe) z sgraffito.

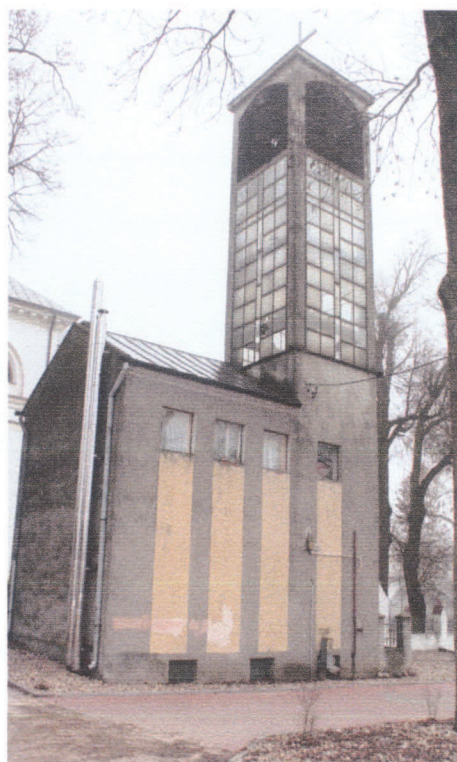
Fot. 2. Elewacja tylna (wschód) i szczytowa (północ).

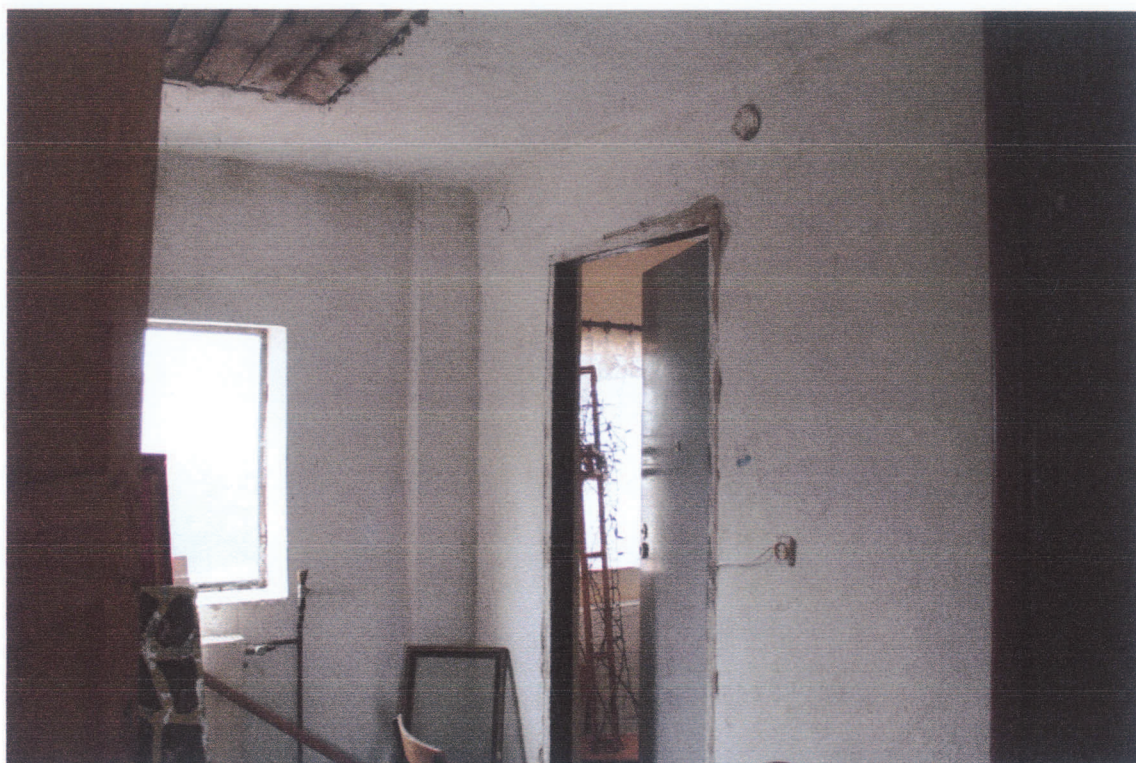
Fot. 3. Wnętrze budynku.

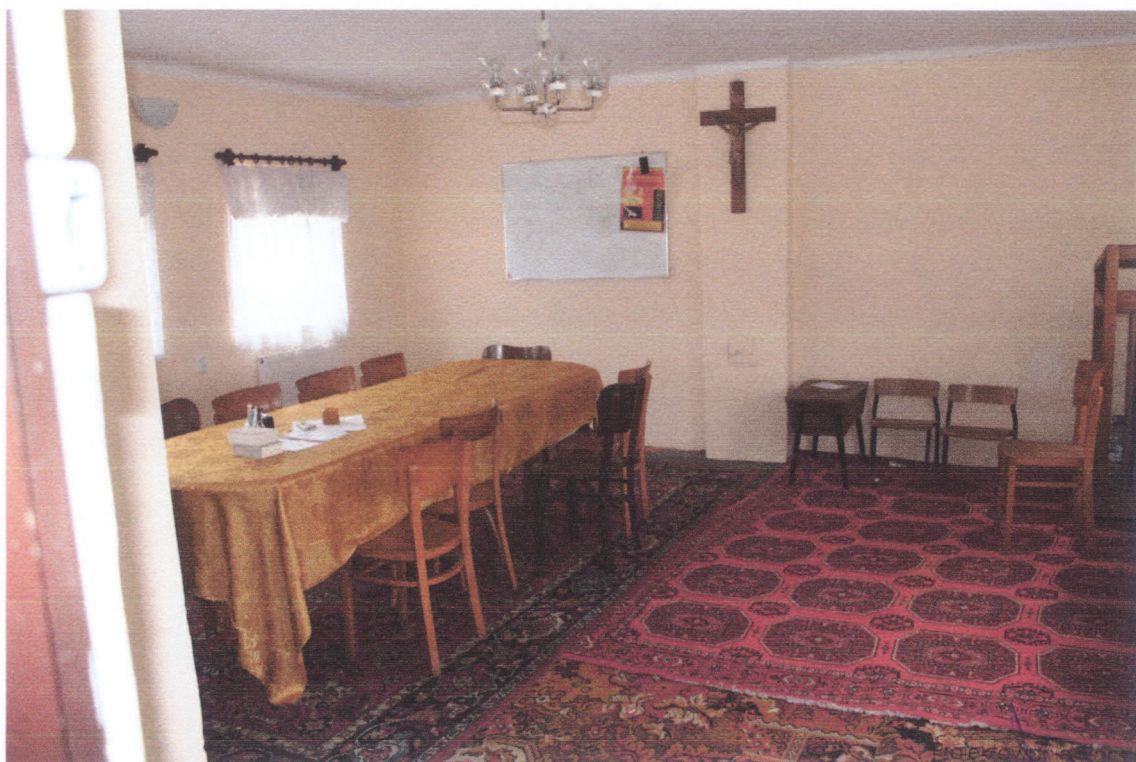
Fot. 4. Widok poglądowy wnętrza budynku.

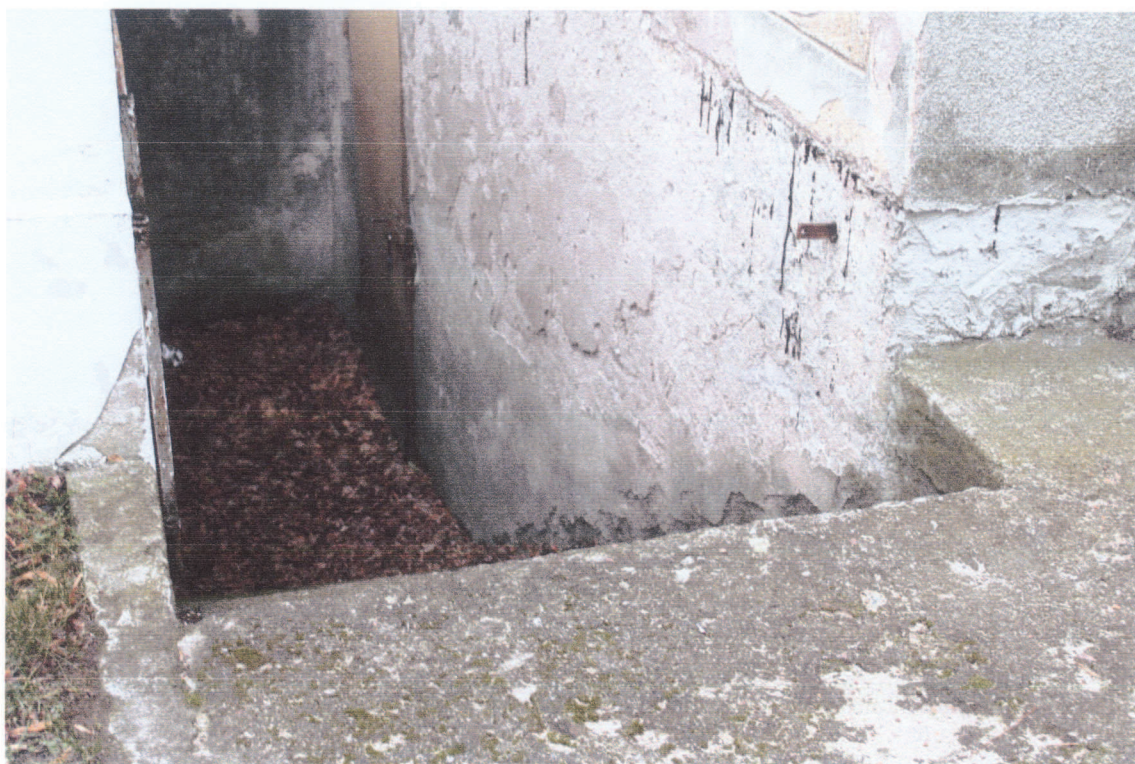
Obecność glonów i mchów (wykwity) stwierdzono na murach piwnicznych oraz dolnej partii murów naziemnych oraz schodach zewnętrznych piwnicznych i przed wejściem głównym do budynku.

Fot. 5. Widok wejścia do piwnicy.

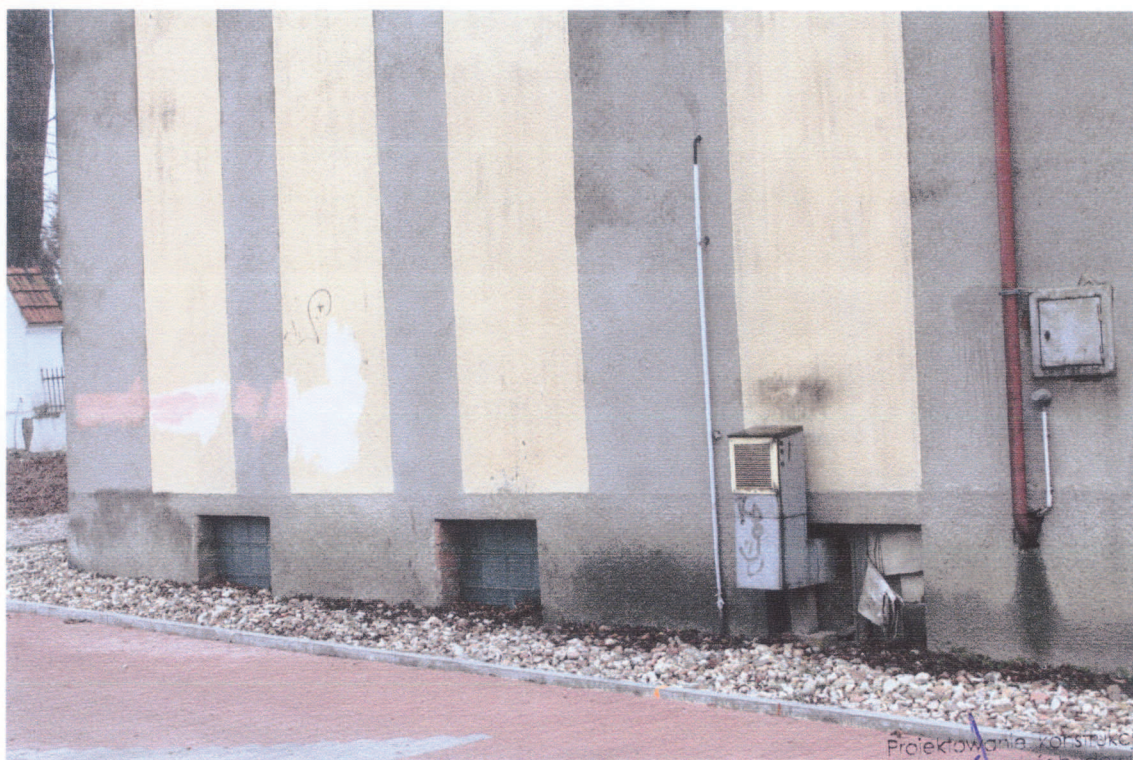
Fot. 6. Widok stanu zachowania dolnych partii murów
